STABILIZZAZIONE DELLE TERRE CON CALCE

# Alcuni esempi applicativi di stabilizzazione a calce nel territorio ferrarese

Dott. Geol. Antonio Mucchi

## Copparo, rotatoria incrocio via Canapa - via Primicello - - via L. da Vinci

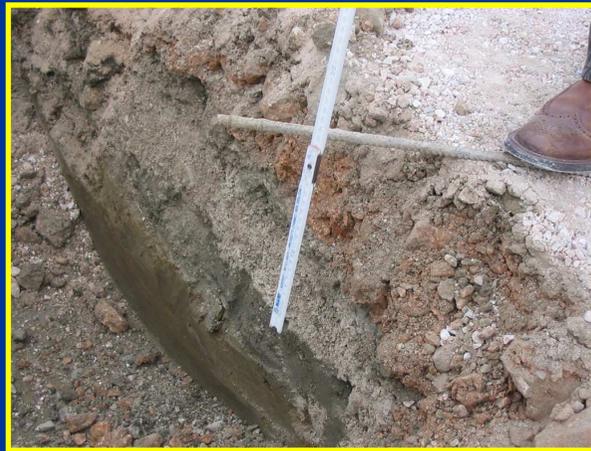
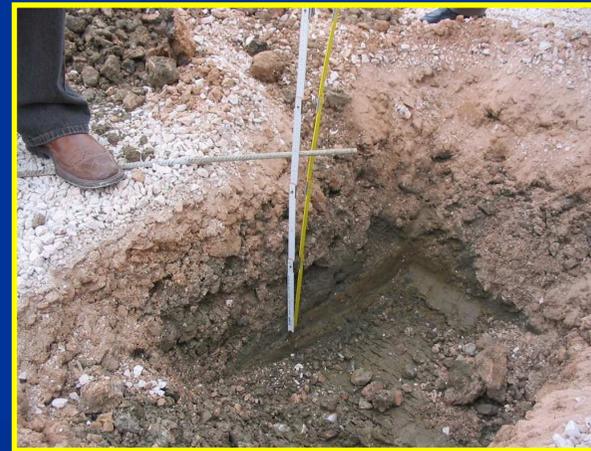
- Dopo lo sbancamento e la posa di sabbia e stabilizzato la D.L. chiede un controllo in corso d'opera attraverso l'esecuzione di prove di carico su piastra per la verifica del modulo  $M_d$ , richiesto pari almeno a  $500 \text{ Kg/cm}^2$
- Le prove, eseguite secondo Norma CNR 146/92, forniscono valori pessimi ( $65$  e  $130 \text{ Kg/cm}^2$ )
- Si procede a una serie di scavi per la verifica dei materiali e degli spessori, che risultano entrambi non rispondenti alle disposizioni di progetto

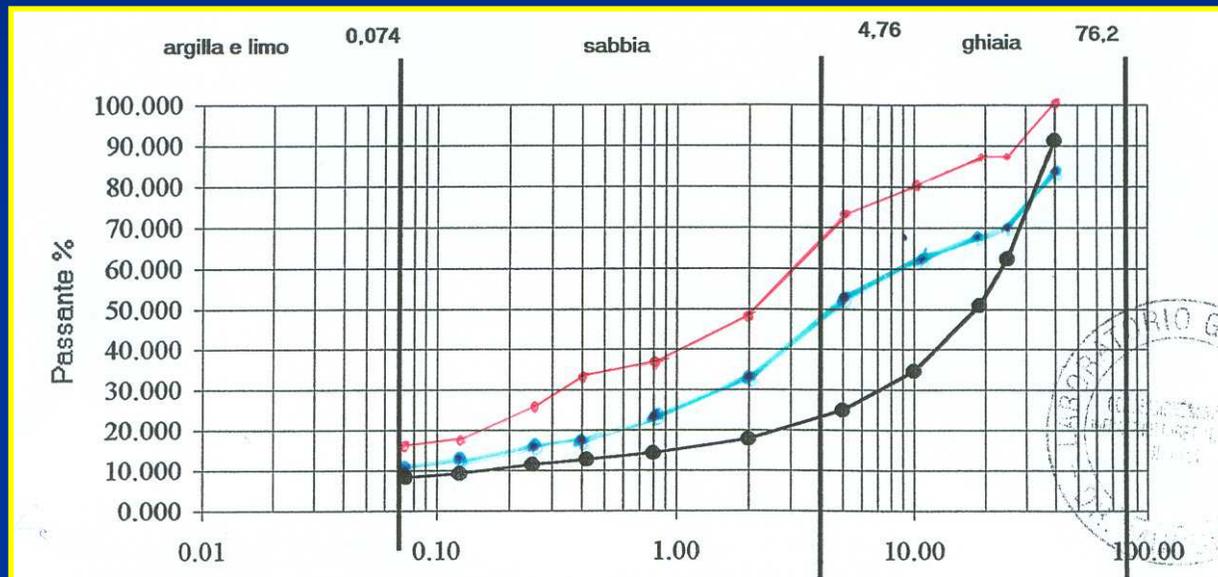
- Prelievo di campioni per analisi granulometriche di laboratorio

- Sospensione dei lavori. La ditta esecutrice abbandona il cantiere
- Subentra la ditta Robur Asfalti, che propone una nuova soluzione, per accelerare i tempi senza rinunciare alla qualità del prodotto

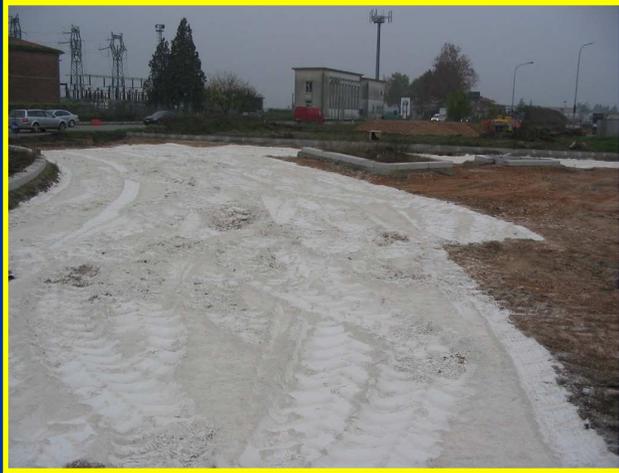
**Fase di posa in opera  
della calce ...**

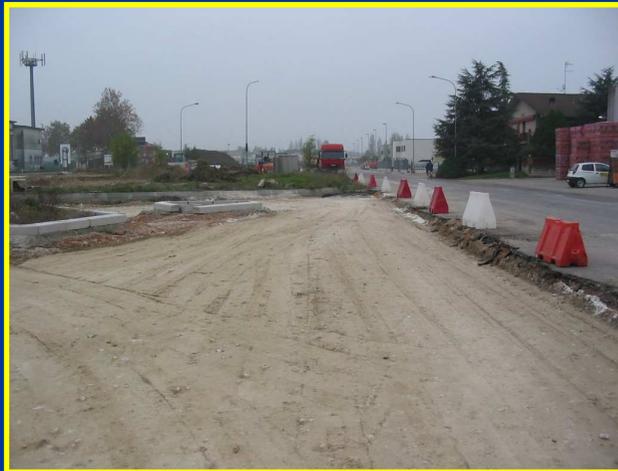
**... e piano di posa al termine  
del trattamento**

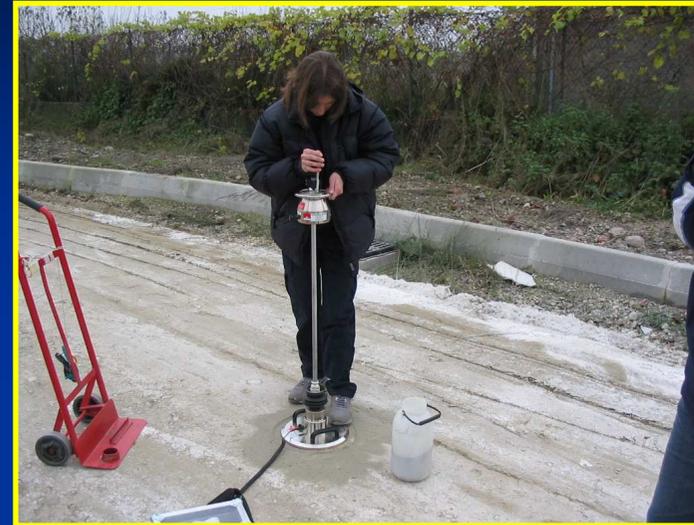
## Dopo 2 giorni

- 30 prove di carico su piastra dinamica, a copertura di tutta l'area interessata dal progetto

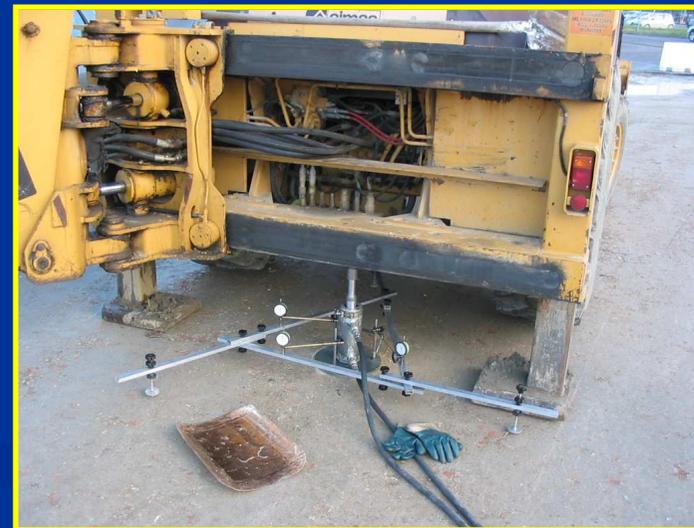
## Dopo 9 giorni

- 4 prove di carico su piastra statiche e 4 prove di carico su piastra dinamiche come taratura dello strumento

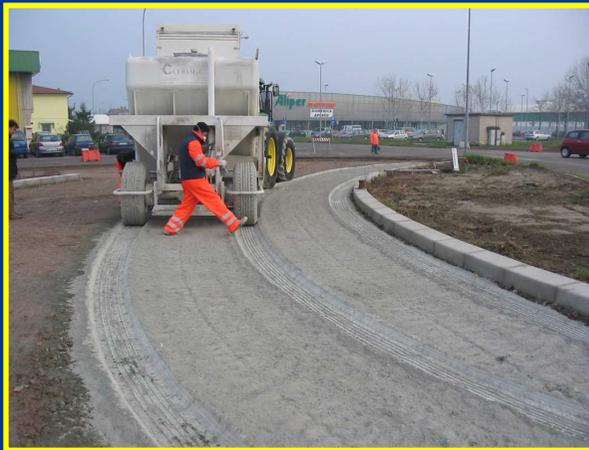
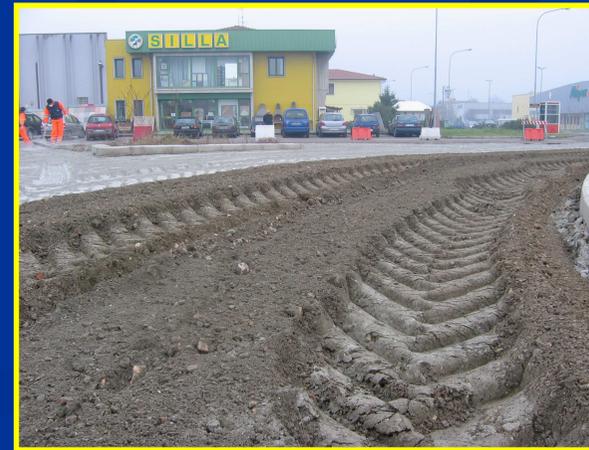
- In seguito alla fase del trattamento a calce del pacchetto esistente, si è proceduto alla messa in opera dello strato di misto cementato, come da progetto
- nello specifico è stato utilizzato materiale inerte riciclato, con dosaggio di cemento al 4%
- N.B. Qualora il materiale riciclato sia ricco di matrice limoso-argillosa, è opportuno eseguire preventivamente un trattamento a calce per ridurre la plasticità, e successivamente il trattamento a cemento

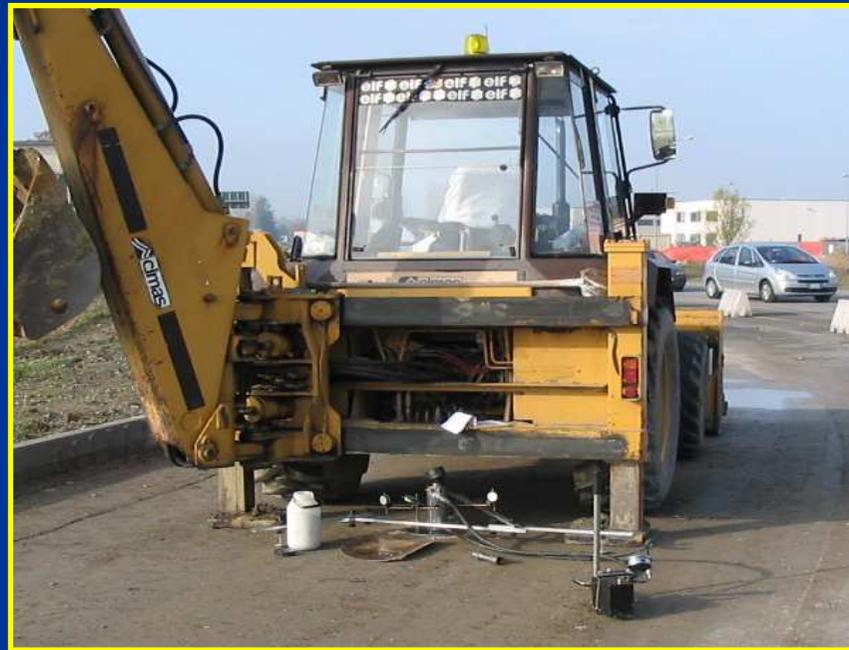
- In seguito al trattamento a cemento sono state effettuate prove di carico su piastra statiche sul piano di posa finito (2 giorni dopo e non tra le 3 e le 12 ore dopo, come previsto da normativa), che hanno fornito valori molto elevati di modulo  $M_d$  (valore medio  $4100 \text{ Kg/cm}^2$ )
