# FERRARA E I TERREMOTI VENT'ANNI DOPO

*Problematiche geologiche geotecniche rilevate  
nell'iniziativa benefica dei Geologi Ferraresi  
"Adotta un Monumento"*

## RISTRUTTURAZIONE DEL MUNICIPIO DI CENTO

**per la ristrutturazione e adeguamento sismico del Municipio di Cento**

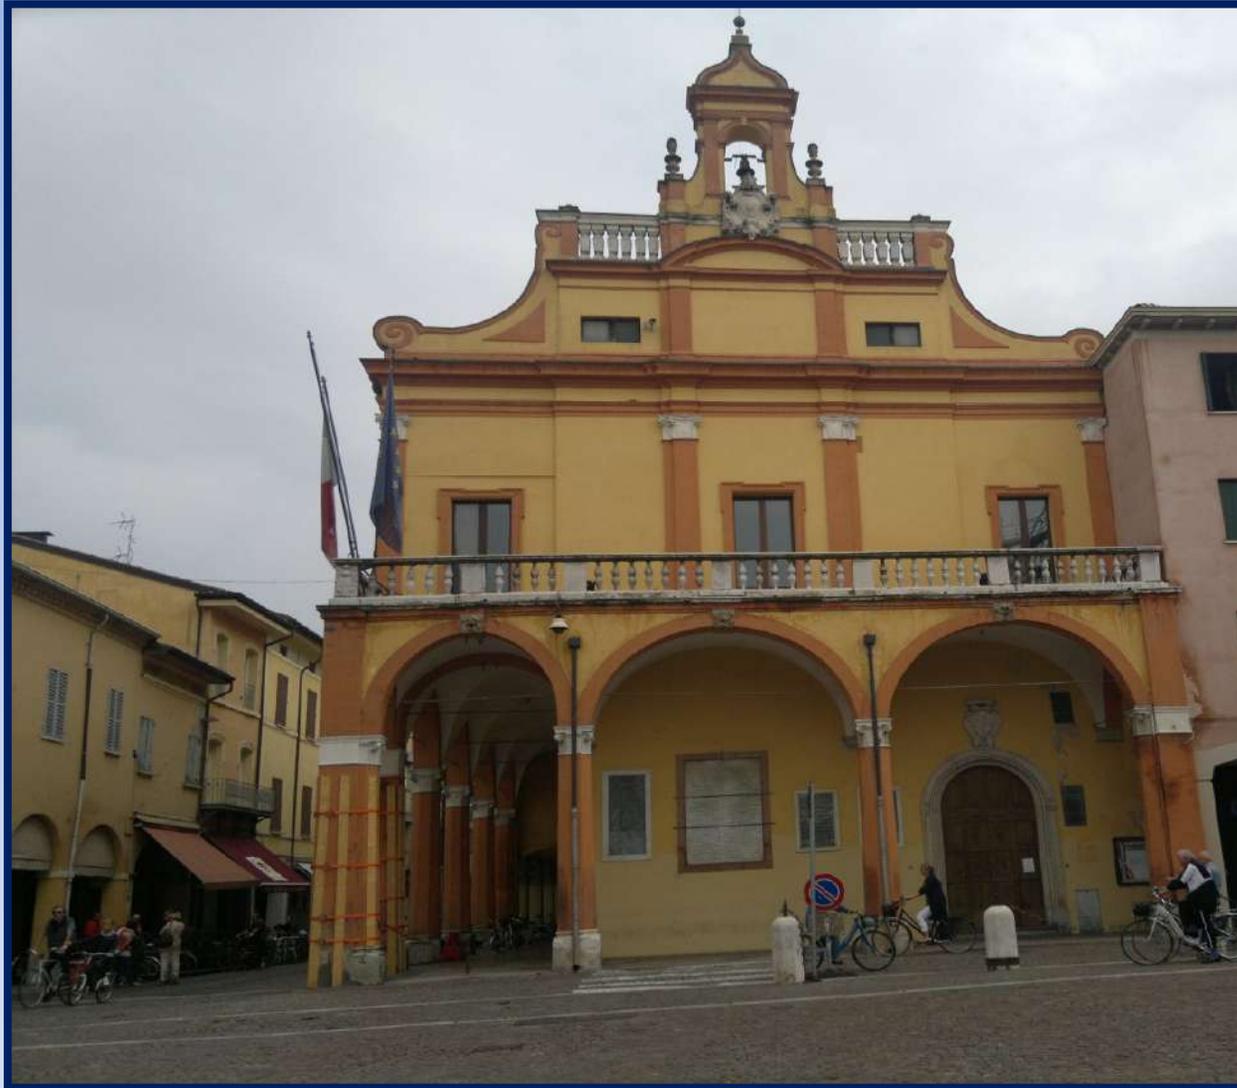
**Il Palazzo Comunale di Cento** venne costruito nel 1612, ma il timpano e il fastigio che ornano la facciata, caratterizzata dal tipico portico e da una balconata, furono realizzati nel 1756

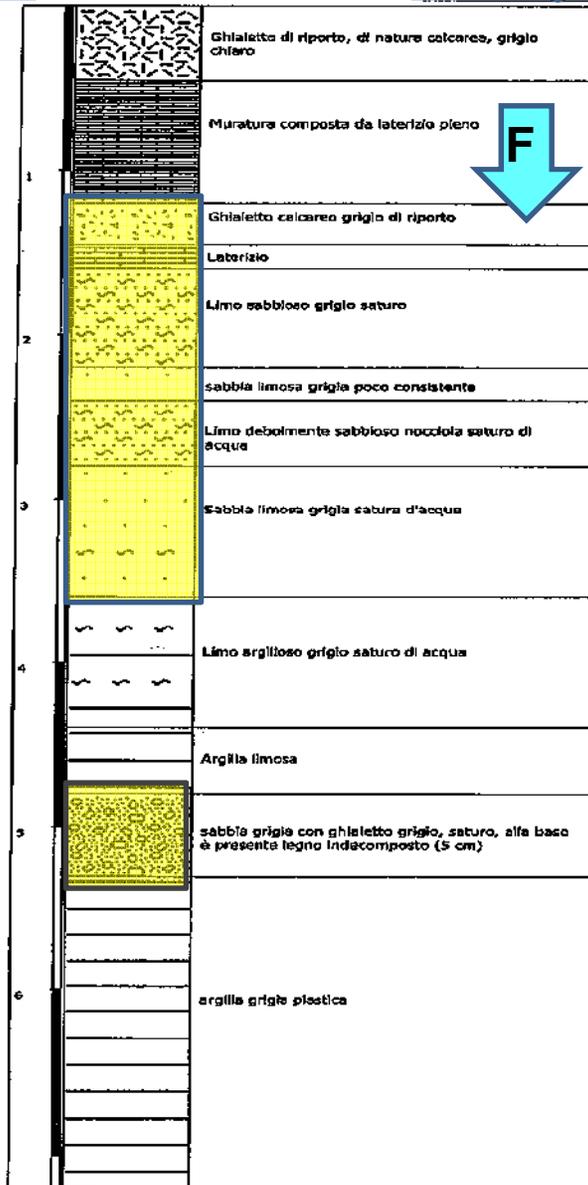
## Sondaggio S1

p.c

- 1) Terreni di sottofondazione a scarsi valori di portanza (condizioni statiche)
- 2) Fondazioni in muratura intestate su terreni sabbiosi saturi, falda alla profondità di mt. 1.25 dal p.c. (liquefacibili in condizioni dinamiche)

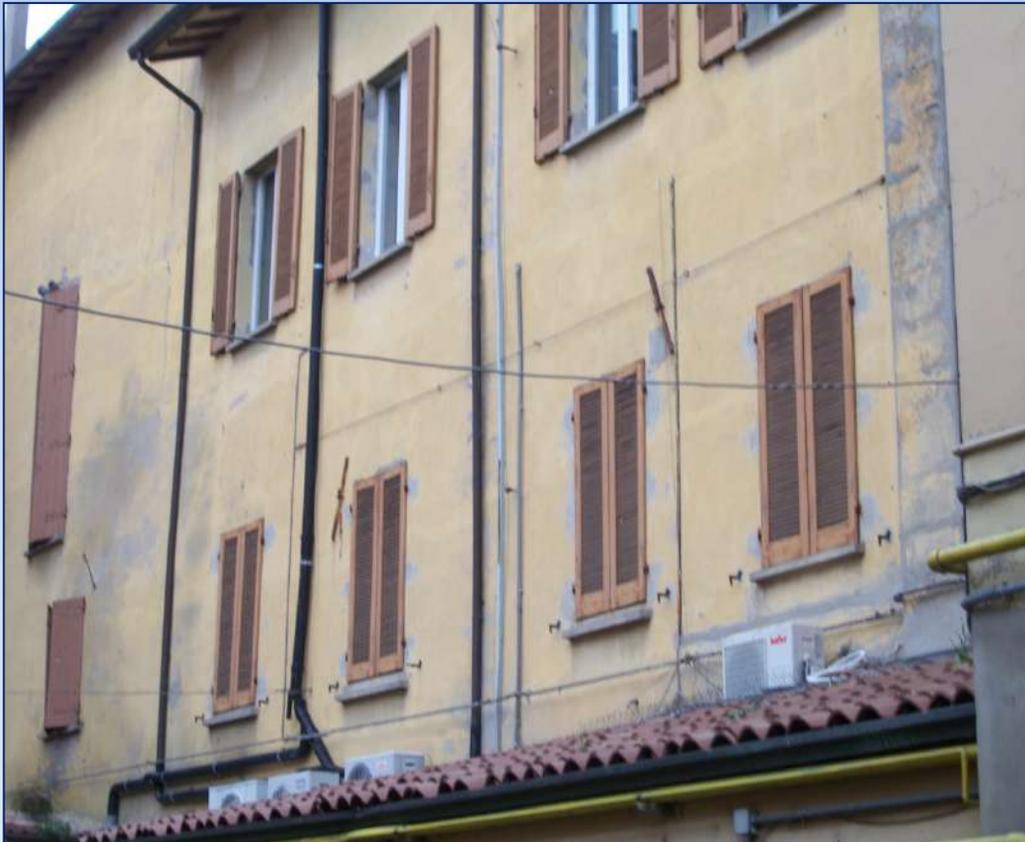
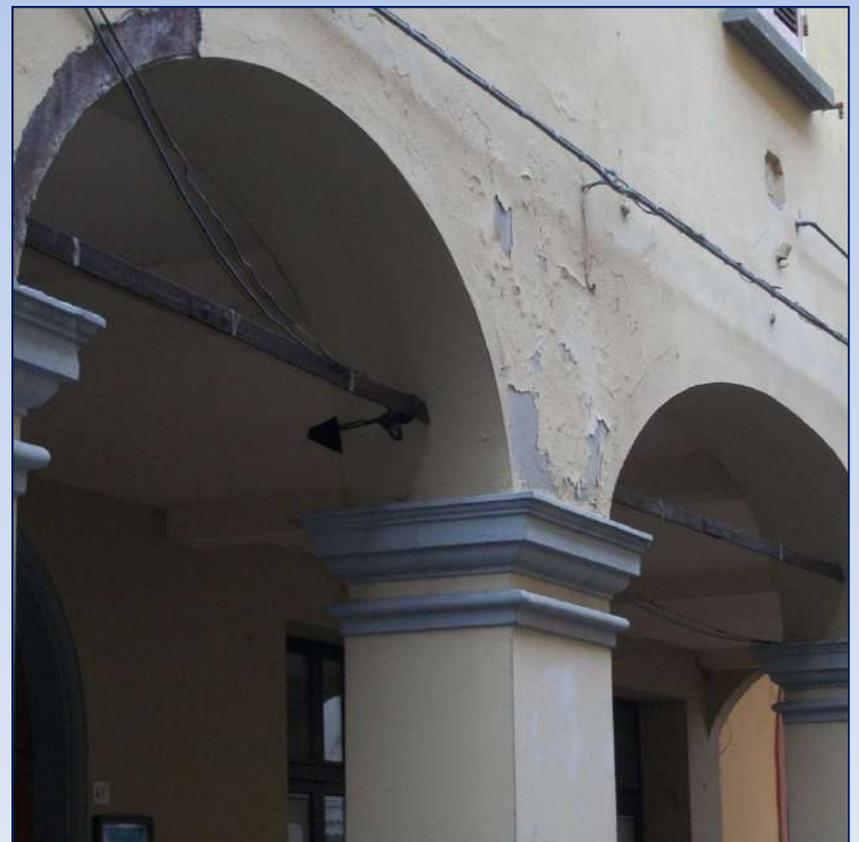
In passato i tempi di costruzione erano lunghi (**anni e non mesi come adesso**) ,la velocità di applicazione dei carichi era inferiore alla velocità di consolidamento delle argille. Questo permetteva di evolvere durante la fase di carico verso condizioni consolidate drenate ( $\phi \neq 0$ ), cioè, verso situazioni meno critiche. Si veniva a raggiungere un equilibrio precario, in cui bastava poco per romperlo (variazione falda, aumento carichi a seguito interventi di ristrutturazione, piccole scosse di terremoto, ecc) .

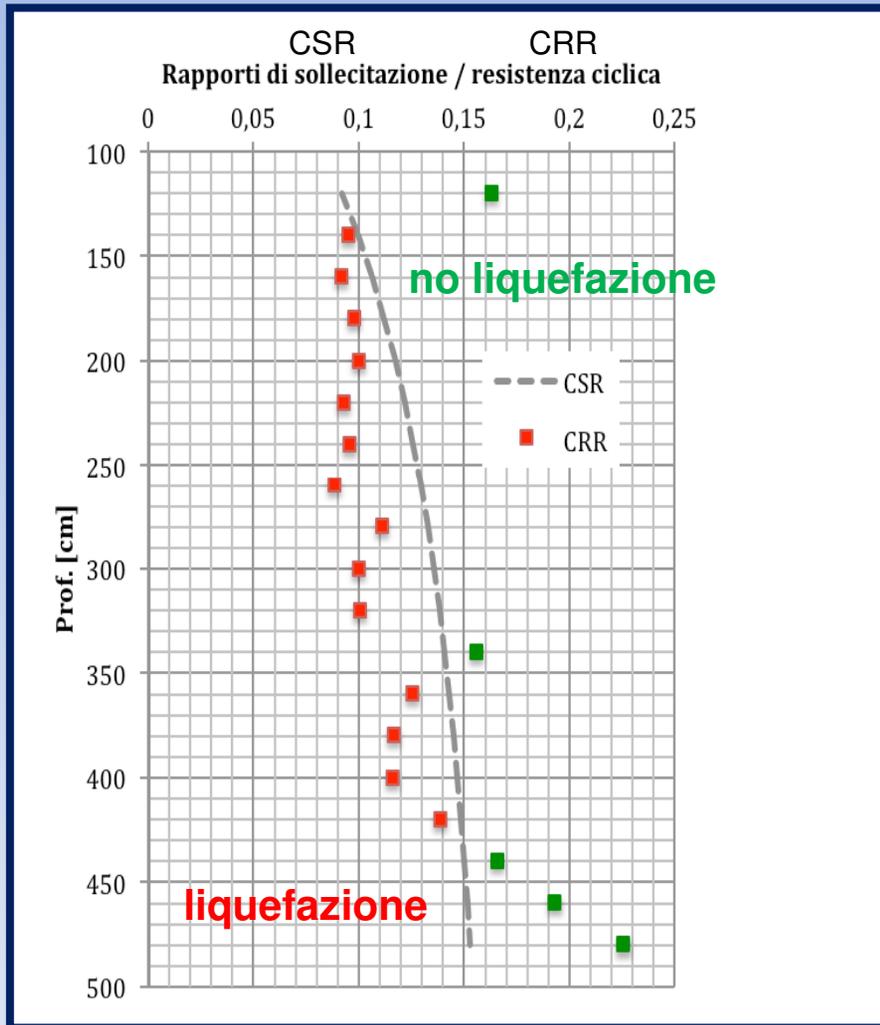
**abaco proposto da Robertson e Wride (1997)**

PROCEDURA SEMPLIFICATA BASATA SUI RISULTATI DELLA PROVA CPT

Come si può notare, utilizzando il metodo correlativo proposto, si denota una certa propensione alla liquefazione dinamica in condizioni free-field, quantificabile in maniera speditiva anche attraverso il classico coefficiente generale IL. Per il sito in esame la stima di IL restituisce un valore di 4,4 che denota una probabilità medio-alta di ricorrenza del fenomeno per il sisma di progetto

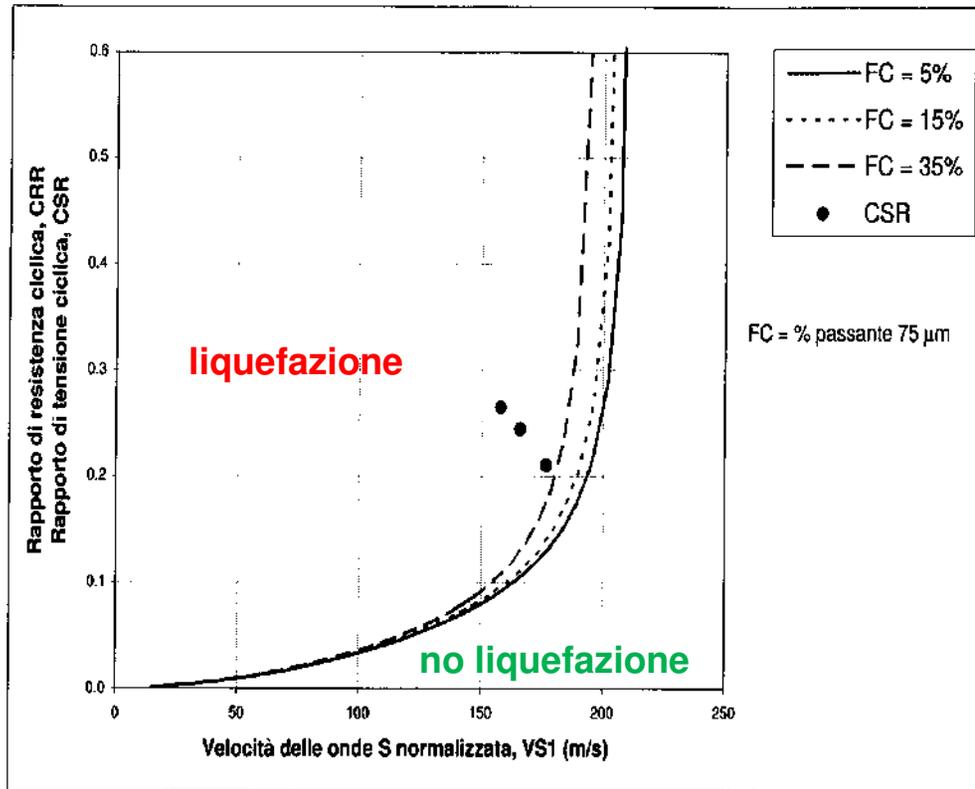
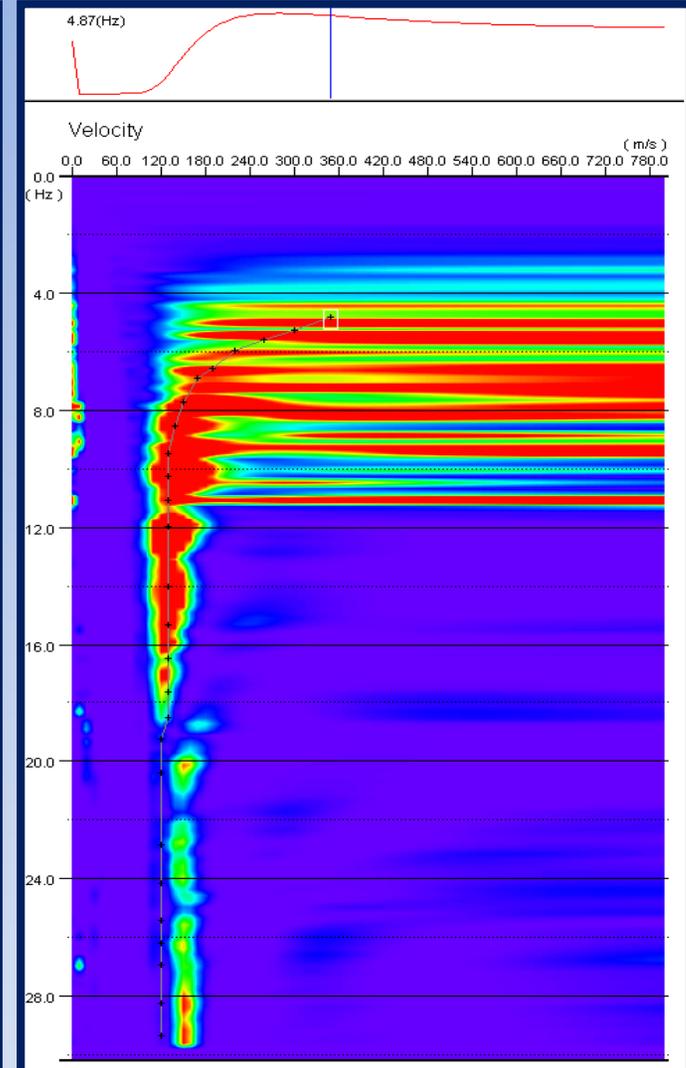
## VERIFICA ALLA LIQUEFAZIONE

Prof. mt.	Vs	Vs1	CSR	Fs
2.0	129	177	0.210	0.94
3.0	129	166	0.244	0.65
4.0	129	158	0.265	0.51

$$F_s = CRR/CSR$$

CRR = rapporto di resistenza ciclica

CSR = rapporto di tensione ciclica

I risultati mostrano valori di  $F_s$  minori di 1, come si evince dal grafico, indicano che sussiste il rischio di liquefazione.

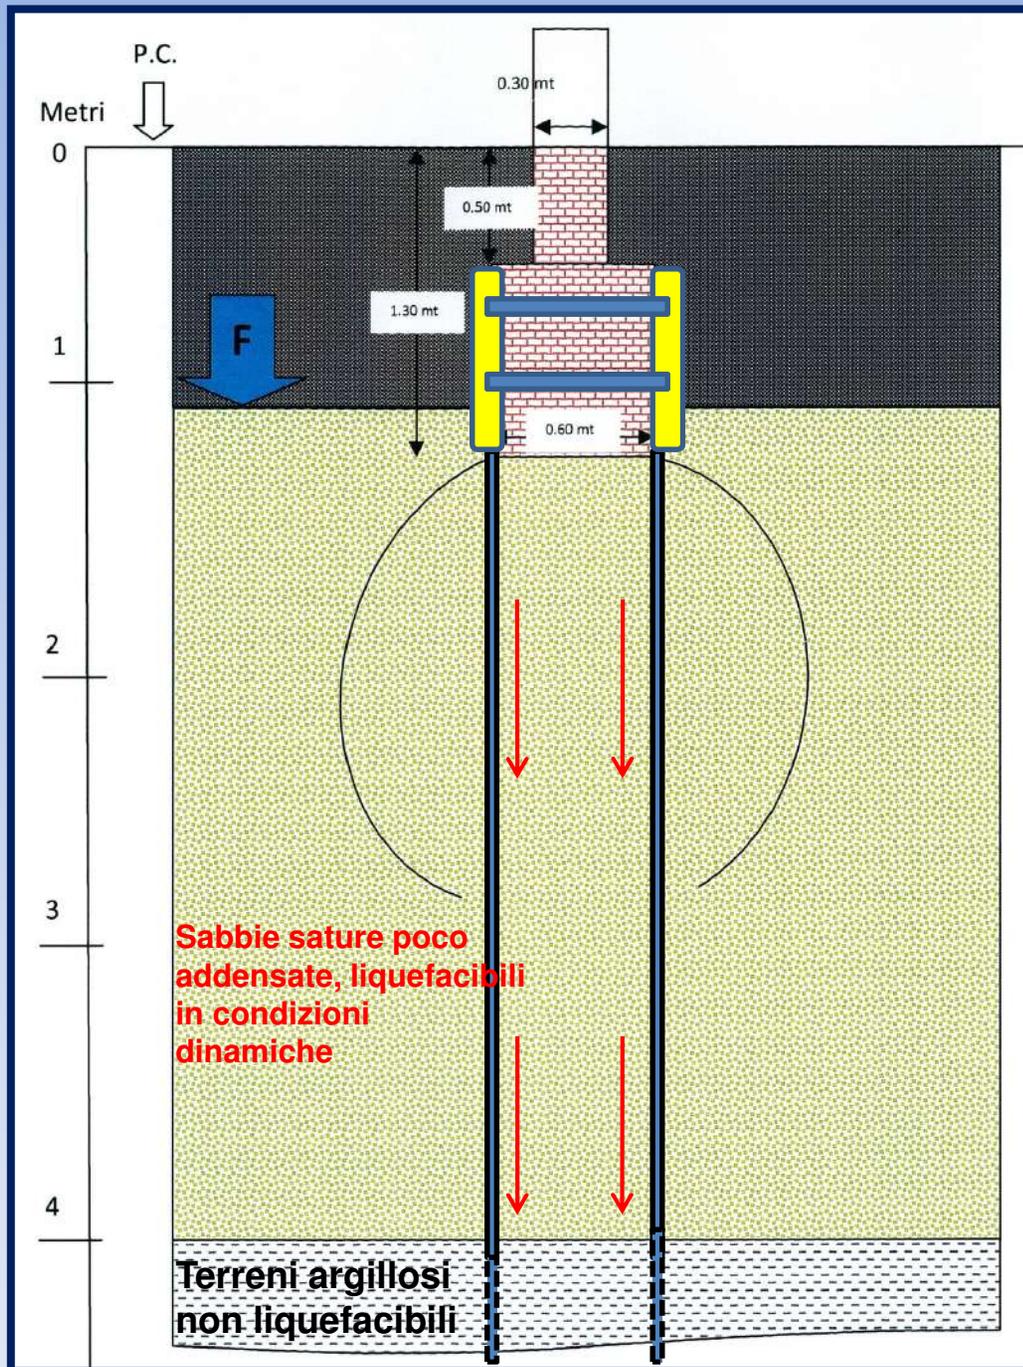
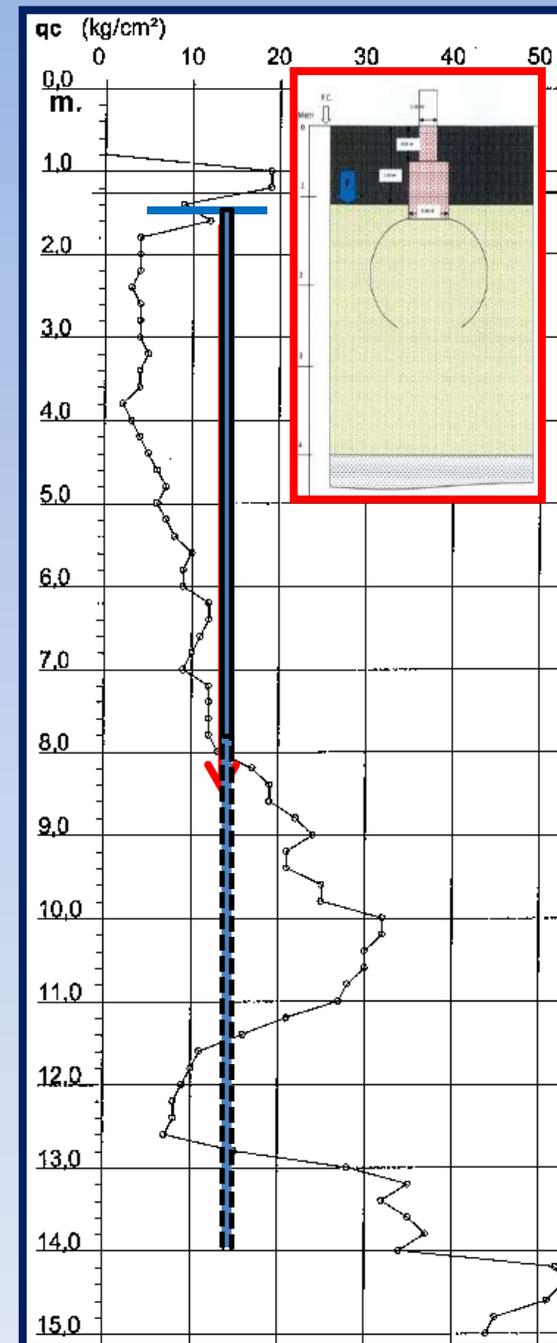
# INTERVENTO DI MESSA IN SICUREZZA

- Rinforzo fondazioni
- Trasferire i carichi sui terreni più profondi non liquefacibili

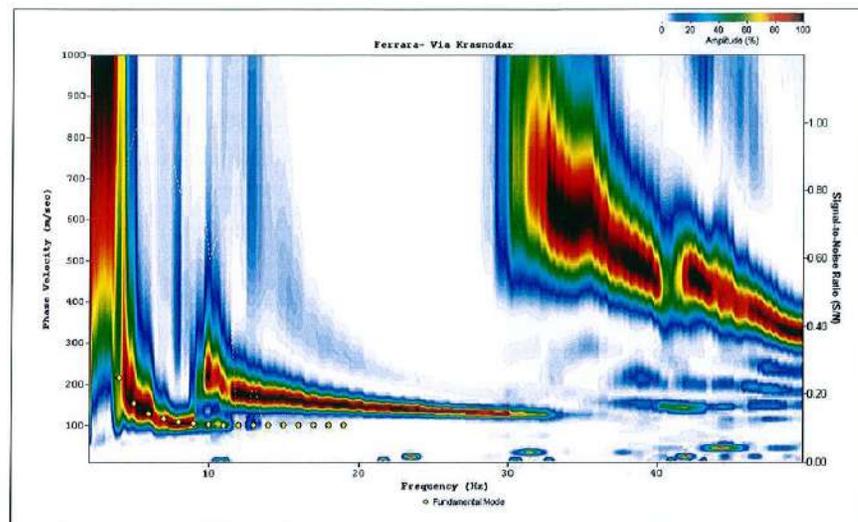
Figura 3. MASW -picking del modo fondamentale

Sito "Ferrara - viale Krasnodar"

**Prendendo il valore di  $V_{s30} = 214$  m/s ottenuto dall'indagine sismica il sito risulta rispondere alla "Categoria di suolo di fondazione di tipo C"**

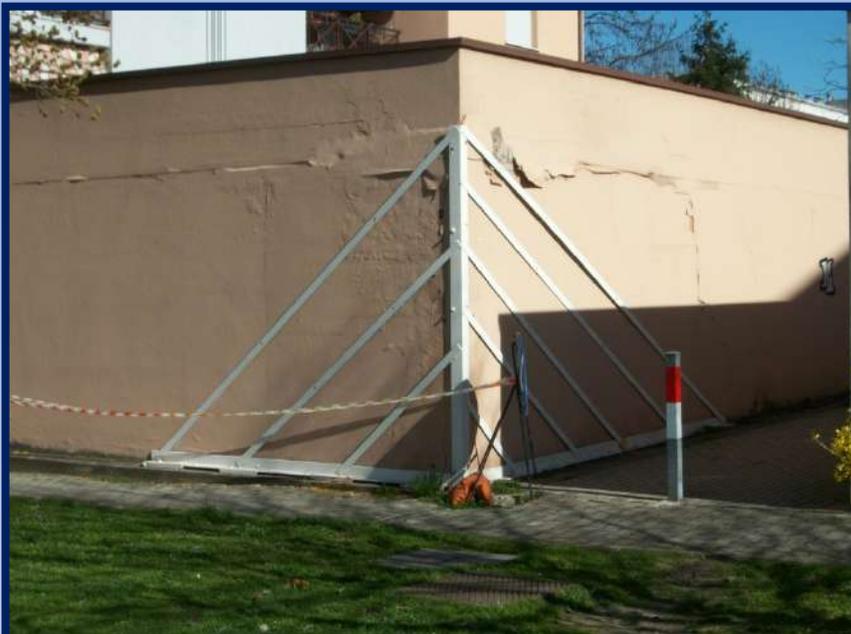
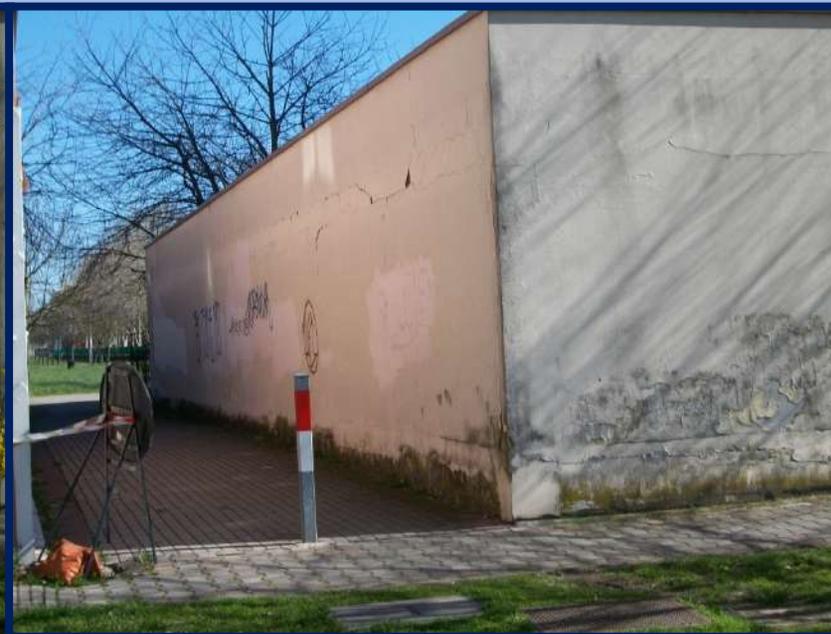
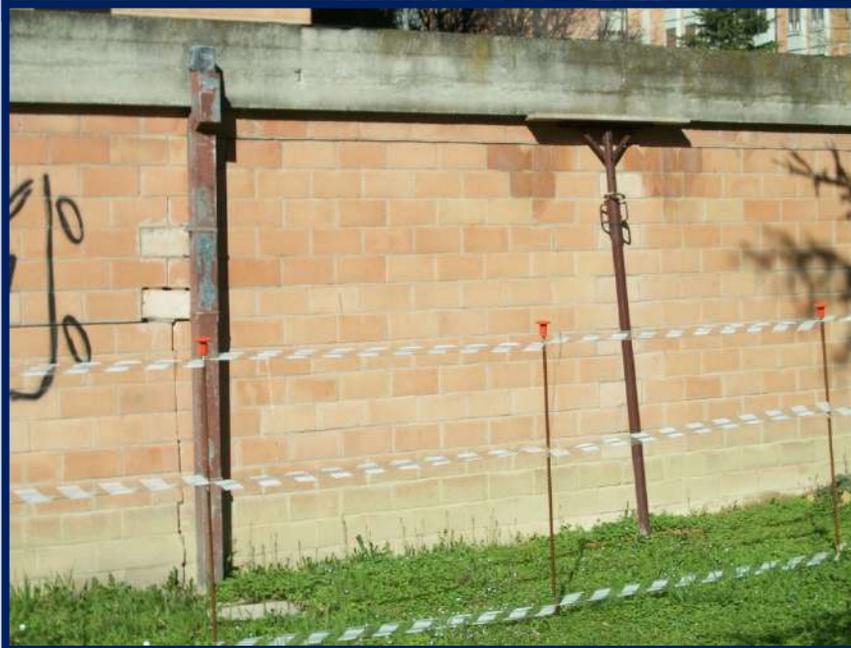
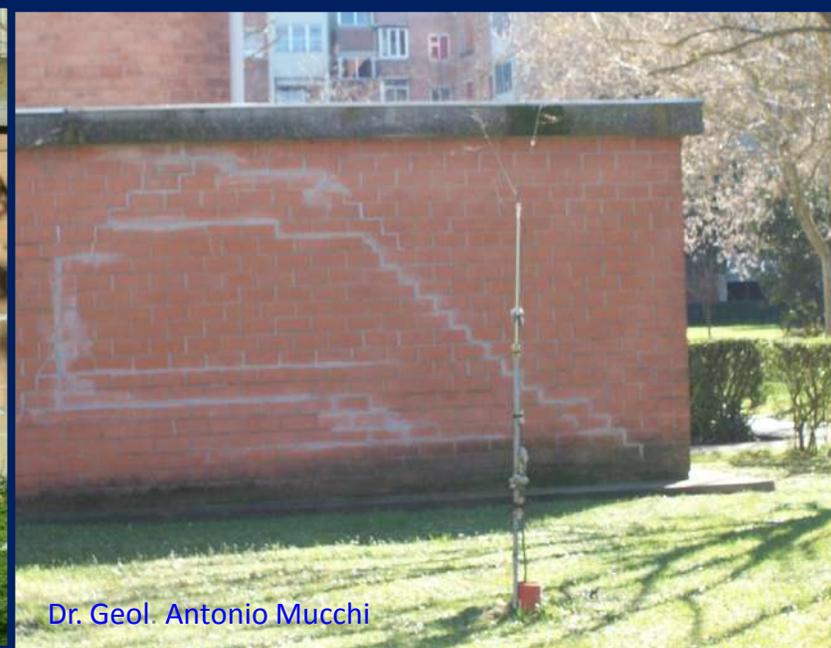
## ESEMPI DI DISSESTI SU STRUTTURE LEGGERE

Questi terreni superficiali sensibili all'acqua, a causa delle variazioni freatiche dovute ad alternanza di periodi siccitosi/piovosi, innescano fenomeni di ritiro e rigonfiamento con conseguenti movimenti e deformazioni che si ripercuotono anche sulle strutture soprastanti leggere

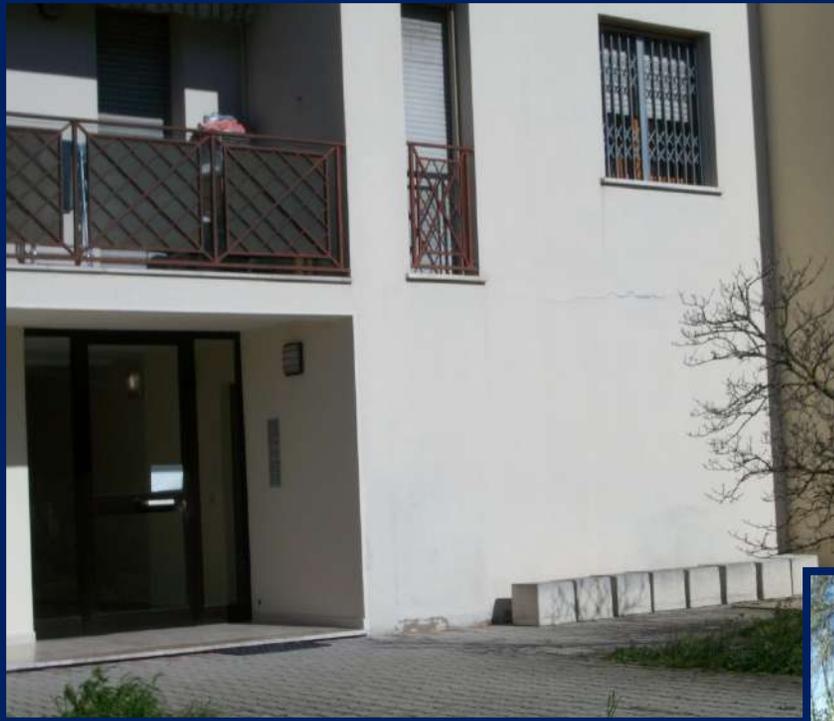
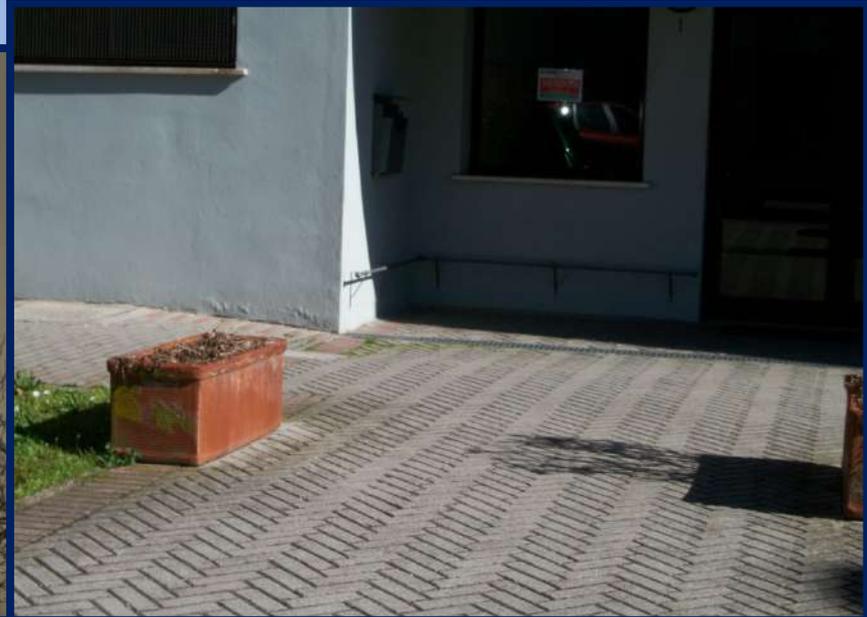
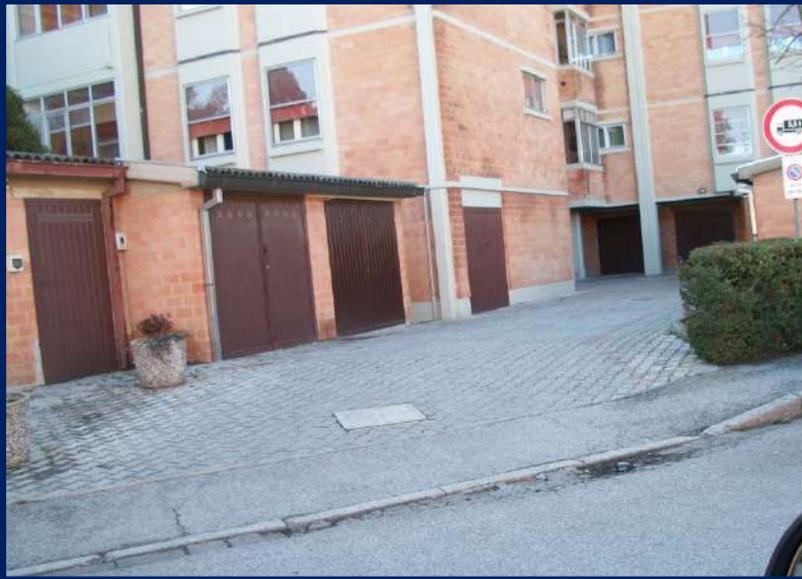
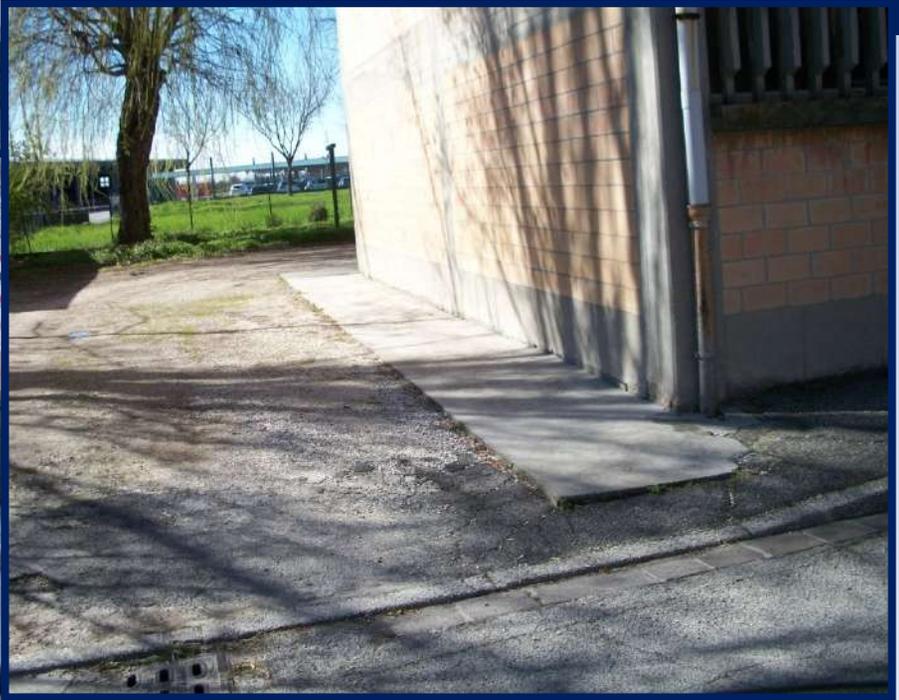
## ESEMPI CEDIMENTI FABBRICATI

La diffusa presenza di terreni organici compressibili nei primi 10-12 metri di profondità ha dato origine a elevati cedimenti e dissesti in numerosi palazzi presenti nell'intorno dell'area indagata. I livelli organici a seguito di periodi molto siccitosi, in cui la falda freatica si abbassa notevolmente, si comprimono.
